# Un promemoria sugli incidenti nucleari

di Ettore Ruberti\*

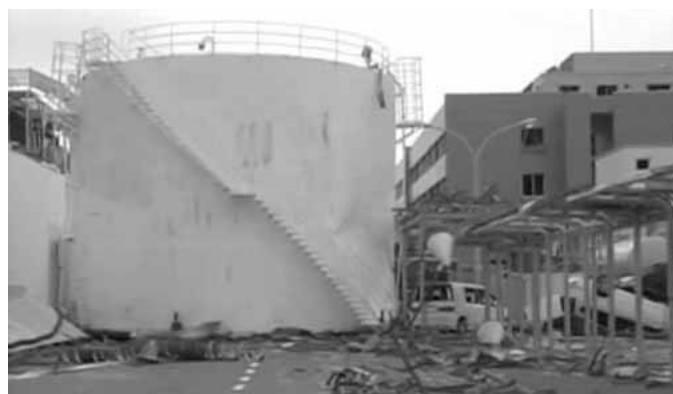
Figura 5 e 5a, I grandi serbatoi di gasolio sono spazzati via e spostati a decine di metri di distanza

13 metri (Figura 4). I reattori nucleari, come previsto dal progetto, si sono spenti in 20 (venti) secondi; i reattori 4, 5 e 6 erano già spenti per manutenzione. A questo punto la circolazione dell'acqua di raffreddamento doveva essere garantita dai generatori di emergenza, alimentati da motori diesel ma quelli ubicati sotto il livello raggiunto dall'acqua sono stati resi inattivi da questa che li ha sommersi. I generatori ubicati al di sopra del livello raggiunto dall'acqua hanno funzionato regolarmente, ma lo tsunami ha travolto i grandi serbatoi di gasolio, oltre a distruggere tutti i collegamenti con la rete elettrica (Figura 5, 5a e 6). Nei reattori 1, 2 e 3, ormai privi del raffreddamento di emergenza, la tempe-

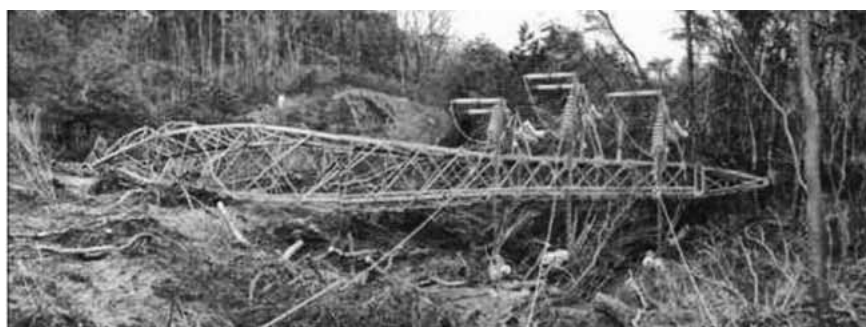
Figura 6, La distruzione della rete elettrica.
